## BÄRETZWIL (Bez. Hinwil)

## REFORMIERTE KIRCHE

### *Archäologisch-bauanalytische Untersuchungen und Innenrenovation*

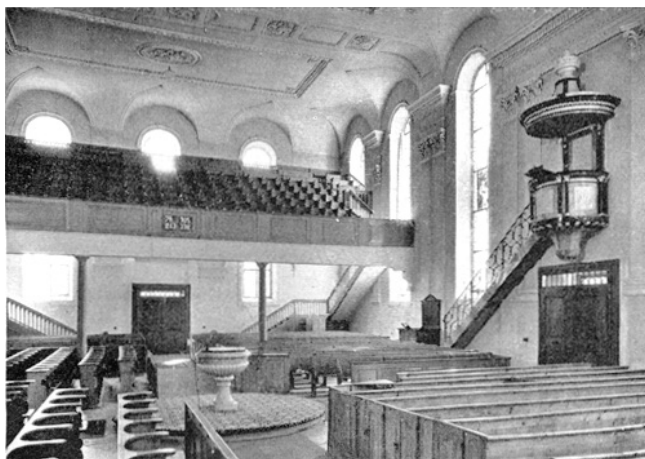
Bärethswil. Reformierte Kirche. Inneres vor der Renovation.

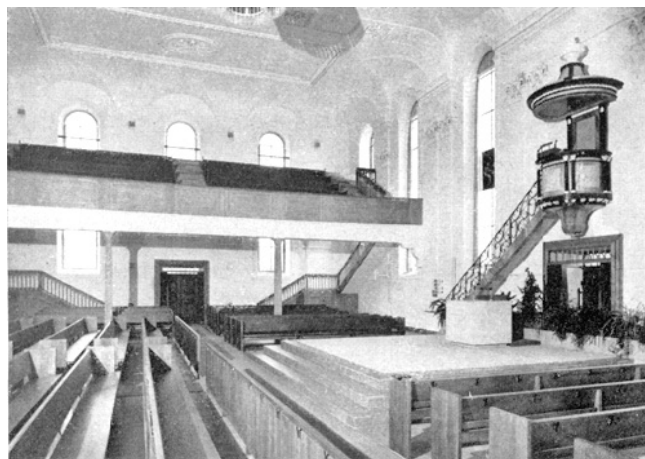
Bärethswil. Reformierte Kirche. Inneres nach der Renovation.

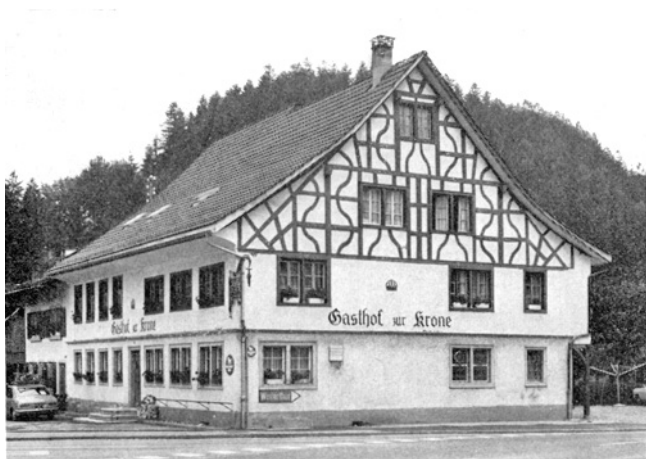
Bauma. Saland. Gasthof «Zur Krone». Nach der Renovation.

Im Jahre 1968 liess die Eigentümerin, Frau Frieda Kunz-Staub, das Äussere des wahrscheinlich zu Beginn des 18. Jahrhunderts erbauten Gasthofes «Zur Krone» in Saland in Zusammenarbeit mit der kantonalen Denkmalpflege, jedoch ohne jegliche finanzielle Beiträge seitens des Kantons oder der Zürcherischen Vereinigung für Heimatschutz einer gründlichen Renovation unterziehen. Diese Renovation ist um so höher einzuschätzen, als bereits im Jahre 1963 eine Klasse des Technikums Winterthur auf Veranlassung der kantonalen Denkmalpflege unter Leitung von Prof. Hans Suter, Zürich, für eine vom damaligen Eigentümer projektierte Gesamtrestaurierung alle notwendigen Bauaufnahmen ausgeführt hatte.

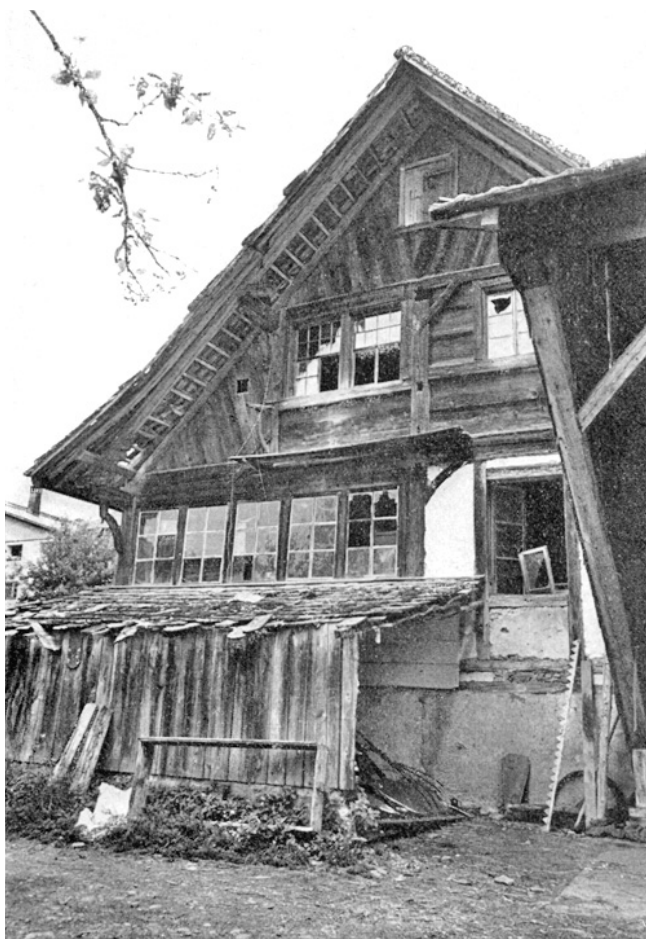
Bauma. Saland. Im Wald. Ehemaliges Bauernhaus Vers.-Nr. 567, abgebrochen 1968.

Das Bauernwohnhaus Vers.-Nr. 567 «Im Wald» westlich oberhalb Saland war ein guter Blockständerbau, der laut einer in einen späteren Balken eingeschnitzten Jahrzahl 1795 umgebaut worden sein muss. Das Haus war infolge jahrzehntelanger Vernachlässigung stark verwahrlost. Trotzdem versuchte die kantonale Denkmalpflege zu wiederholten Malen, den Eigentümer zur Instandsetzung und Renovation zu veranlassen. Dieser aber liess das Haus 1968 eines Tages überraschend abbrechen.
