BÄRETSWIL (Bez. Hinwil)

REFORMIERTE KIRCHE

Archäologisch-bauanalytische Untersuchungen und Innenrenovation

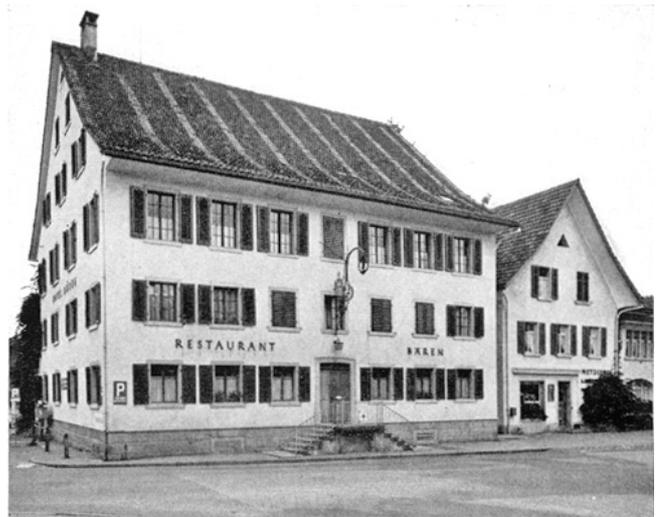
Bäretswil. Gasthof «Zum Bären», abgebrochen 1969.

Trotz den für unbedingte Erhaltung plädierenden Gutachten der NHK und der KDK wurde der 1834/35 erbaute Gasthof «Zum Bären» im Jahre 1969 zugunsten des Verkehrs abgebrochen. Der einst fast an derselben Stelle stehende Vorgänger hiess von etwa 1804 bis 1810 «Zum Löwen», vor- und nachher «Zum Bären». Staatsarchivar U. Helfenstein hat die Gastwirte ab 1678 zusammengestellt. Die Liste liegt bei den Akten der kantonalen Denkmalpflege. Durch den Abbruch des «Bären» ging Bäretswil eines an-

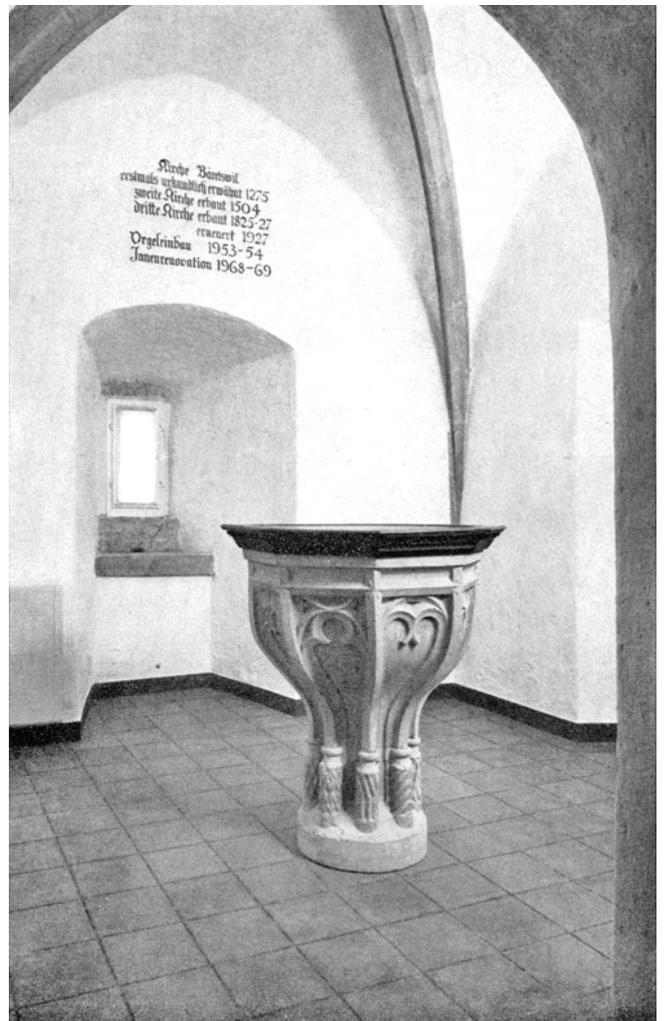
Bärenswil. Reformierte Kirche. Sakristei im Turm. Taufstein um 1500. Nach der Restaurierung.

Gleichzeitig mit der Innenrenovation der Kirche wurde auch der altherwürdigen Turmsakristei eine zwar nicht beispielhafte, aber zumindest in bezug auf die Sandsteinelemente glücklicherweise sehr zurückhaltende Erneuerung zuteil. Zudem nahm sich E. Hofmeister in Winterthur des spätgotischen Taufsteines an, laugte ihn ab und entdeckte dabei in einigen der zwischen den Rippen liegenden Füllungen grüne Farbreste. – Zum Schluss sei noch erwähnt, dass die östlich des Turmes angebauten WC-Anlagen entfernt und in einem gediegenen Neubau nordwestlich der Kirche untergebracht werden konnten.

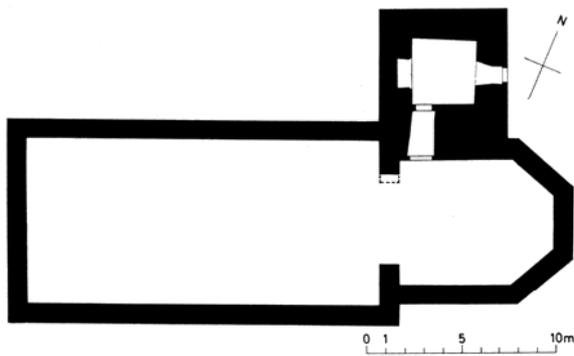
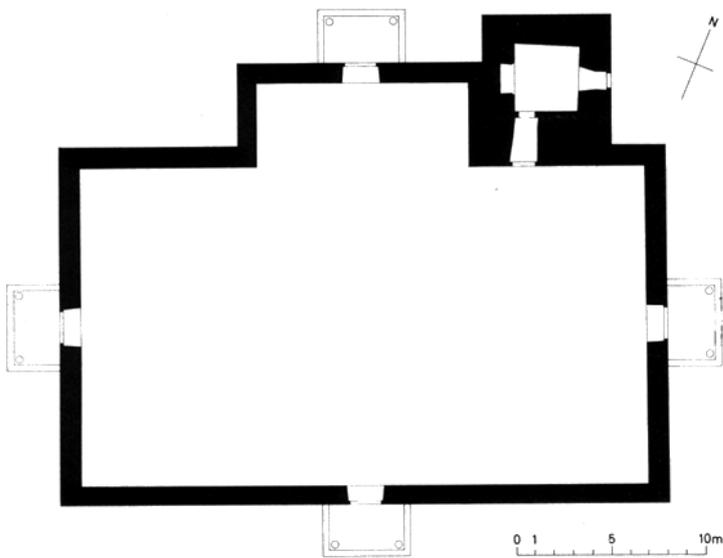
Bäretswil. Reformierte Kirche. Grundrisse der gotischen Kirche (oben) und – zum Vergleich – der heutigen Kirche (unten).

Die oben zuletzt erwähnten älteren Baureste im Nordostsektor des grossen Kirchensaales von 1826/27 entpuppten sich in der Folge als Fundamentreste einer Nord-Süd verlaufenden, rund 70–80 cm breiten Mauer und einer damit im Verband stehenden Nordwestecke eines Gebäudes. Ein Teil dieses Mauerfundamentes war beim Bau der Südmauerfundation zum gotischen Chor ummauert und beim Umstürzen der Chorsüdmauer der spätgotischen Kirche 1826 südwärts vom Hauptfundament abgetrennt worden. Aber zumal die am Hauptfundament haften gebliebene Nordwestecke und die westlich und nördlich davon allenthalben anstossende Friedhoferde liessen dieses Fundament älter als die spätgotische Kirche ansetzen und zudem als Westmauer einer – kleinen Kirche oder Kapelle deuten. Da vor allem die oberen Partien dieses Fundamentes eine recht regelmässige Lagerung der Kieselsteine zeigten, lag es nahe, darin die letzten Elemente der Vorgängerin der spätgotischen Kirche, das heisst des 1275 erwähnten, wohl romanischen oder wenig älteren Gotteshauses zu erkennen. Leider blieben Sondierungen ausserhalb der Kirche ergebnislos. Nur rudimentäre Fundamentteile der Ostmauer des spätgotischen Chores kamen zutage, überall sonst stiessen wir nur auf Friedhoferde.

Der Innenraum der 1502–1504 erbauten Kirche war, wie erwähnt, 1826 vor dem Abbruch in einem Plan festgehalten worden. Daraus erhellt, dass einem 8,70 × 18,50 m weiten Schiff ein 6,60 × 8,30 m grosser Chor östlich angebaut war. Da das Chorgestühl im Halbrund schliesst, hatten wir vor der Ausgrabung auf einen apsidialen Halbrundabschluss der 1826 abgebrochenen Kirche geschlossen. Die Untersuchungen ergaben aber einwandfrei die Substruktion zu einem Polygonalchor. Demzufolge hatte man bloss die Chorbestuhlung – möglicherweise 1749 – in barockem Sinne im Halbrund gegen Osten geschlossen. Die Chorbogenvorlagen sind im besagten Plan eingezeichnet, ebenso der nach-

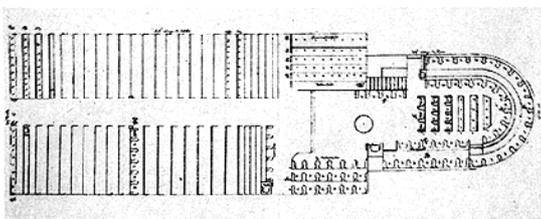
Bäretswil. Reformierte Kirche. Plan mit der Möblierung der gotischen Kirche von 1826. 1 : 250.

reformatorische Platz des Taufsteins, dessen gemörteltes Vorplatz um ein Sickerloch herum 1968 an der im Plan bezeichneten Stelle zum Vorschein kam. Von der vorreformatorischen Ausstattung fand sich bloss noch das erwähnte Stück eines guten Mörtelbodens.

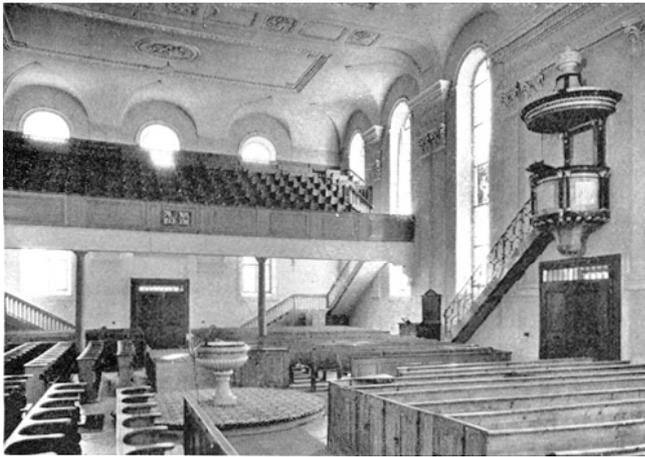
Bäretswil. Reformierte Kirche. Inneres vor der Renovation.

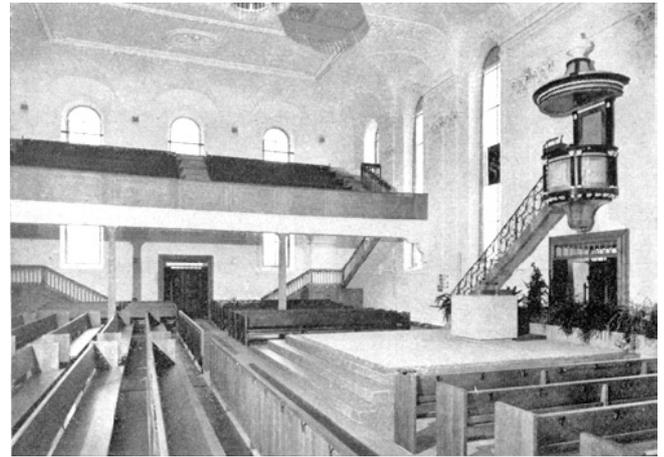
Bäretswil. Reformierte Kirche. Inneres nach der Renovation.

Verkündigungszentrum» sowie die unschönen Kunststeinsäulen unter den Emporen können in einem späteren Zeitpunkt im Rahmen einer Renovation wieder entfernt werden, bei welcher Gelegenheit auch die 1952 ausgebaute Mittelempore im Nordrisalit wiederhergestellt wird.

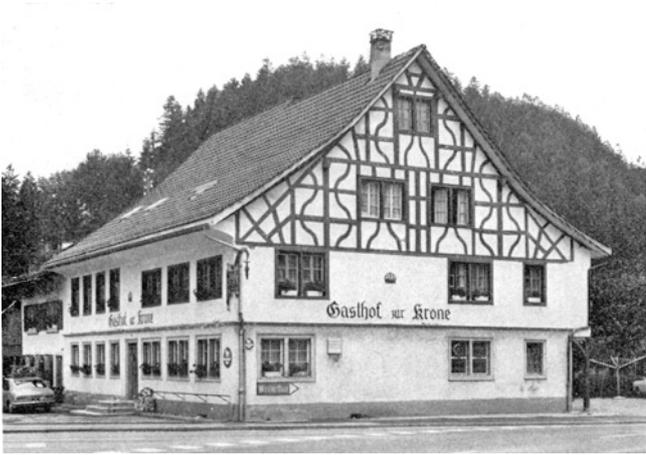
Bauma. Saland. Gasthof «Zur Krone». Nach der Renovation.

Im Jahre 1968 liess die Eigentümerin, Frau Frieda Kunz-Staub, das Äussere des wahrscheinlich zu Beginn des 18. Jahrhunderts erbauten Gasthofes «Zur Krone» in Saland in Zusammenarbeit mit der kantonalen Denkmalpflege, jedoch ohne jegliche finanzielle Beiträge seitens des Kantons oder der Zürcherischen Vereinigung für Heimatschutz einer gründlichen Renovation unterziehen. Diese Renovation ist um so höher einzuschätzen, als bereits im Jahre 1963 eine Klasse des Technikums Winterthur auf Veranlassung der kantonalen Denkmalpflege unter Leitung von Prof. Hans Suter, Zürich, für eine vom damaligen Eigentümer projektierte Gesamtrestaurierung alle notwendigen Bauaufnahmen ausgeführt hatte.

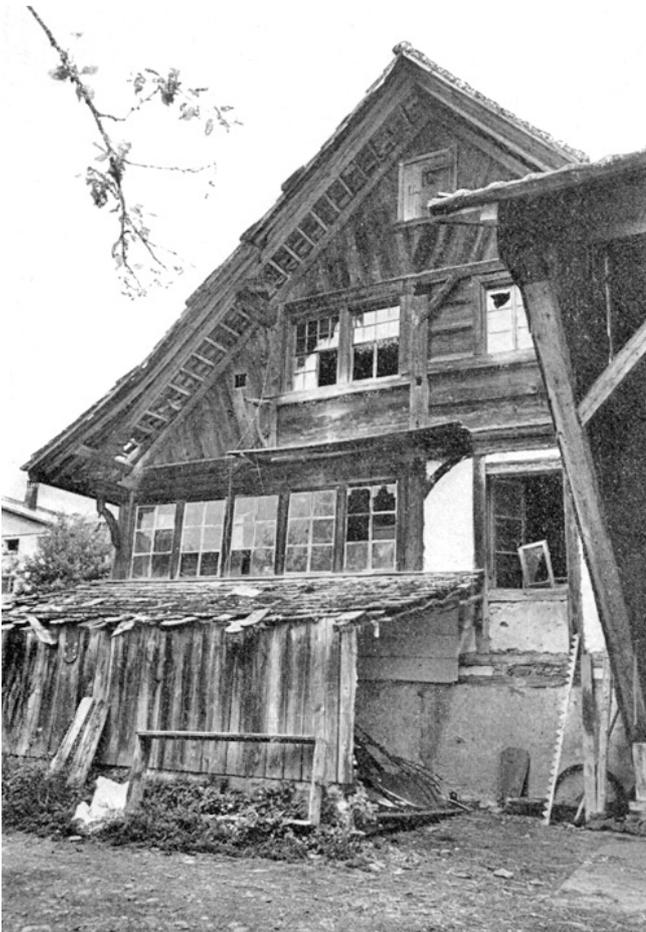
Bauma. Saland. Im Wald. Ehemaliges Bauernhaus Vers.-Nr. 567, abgebrochen 1968.

Das Bauernwohnhaus Vers.-Nr. 567 «Im Wald» westlich oberhalb Saland war ein guter Blockständerbau, der laut einer in einen späteren Balken eingeschnitzten Jahrzahl 1795 umgebaut worden sein muss. Das Haus war infolge jahrzehntelanger Vernachlässigung stark verwahrlost. Trotzdem versuchte die kantonale Denkmalpflege zu wiederholten Malen, den Eigentümer zur Instandsetzung und Renovation zu veranlassen. Dieser aber liess das Haus 1968 eines Tages überraschend abbrechen.
